## Let op uw lagers. Kapers op de kust! Imitatie SKF lagers in de Benelux

### Valse SKF lagers of piraterij op de markt: geen illusie maar waarheid

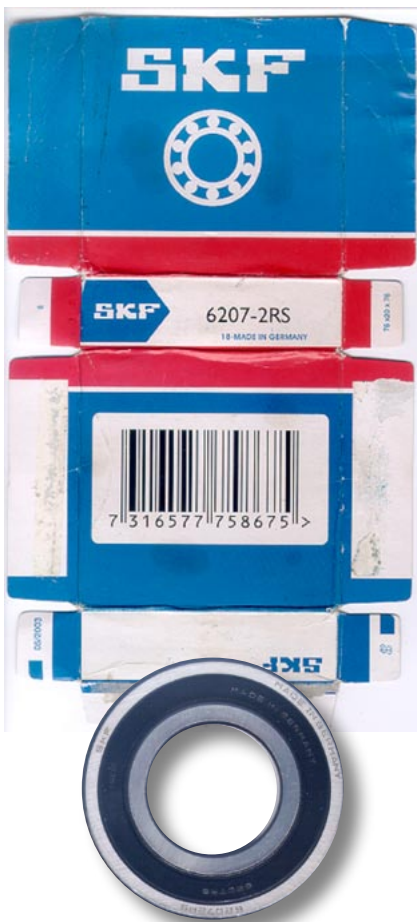
#### Imitatie lager 6207 - 2RS (Chinese herkomst)

1. De juiste SKF omschrijving is 6207-2RS1 en niet 6207-2RS.
2. De barcode is op de juiste plaats, maar de gedrukte code komt overeen met 6004-2Z en niet met 6207-2RS.
3. De datum ontbreekt.
4. 6207-2RS1 wordt geproduceerd in Italië en niet in Duitsland.

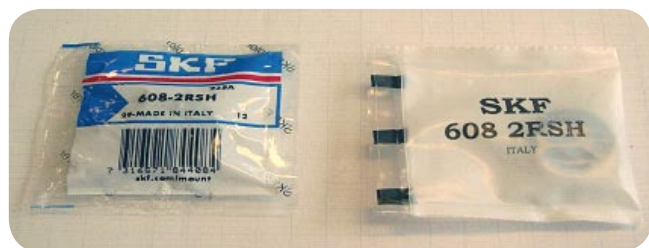
#### Herverpakt 608 - 2RSH lager

Originele SKF verpakking

Namaakverpakking  
lager in de nieuwe  
(her)verpakking is  
meer dan 4 jaar oud
